Fiche technique TK 001

Protection anticorrosion d'éléments de construction
en acier pour balcons et terrasses en rapport
avec des sols en plaques

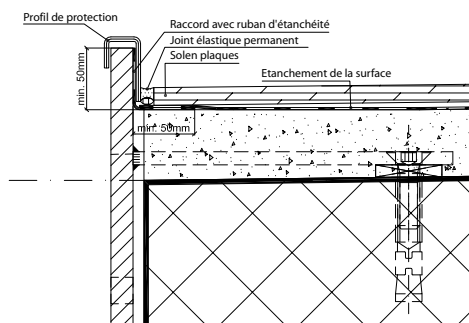
Esquisse 1

Pendant la construction, la formation d'accumulations d'eau dans la structure du revêtement du sol doit être empêchée. Ces accumulations peuvent atteindre la structure d'acier.

Pour cela, un étanchement doit être incorporé entre le revêtement de ciment (mortier d'égalisation) et le mortier-colle sous forme d'une couche de ciment et de résine synthétique. De plus, le raccord entre le revêtement de sol et la structure d'acier doit être étanché avec un ruban d'étanchéité ou des étanchéités synthétiques liquides. De cette manière, les eaux accumulées dans la structure du revêtement du sol qui sont enrichies de diverses substances ne peuvent pas agir sur la structure d'acier et sa protection anticorrosion (figure 1).

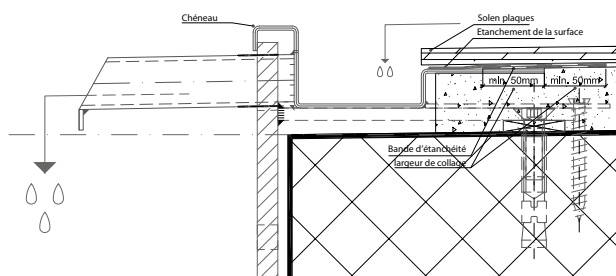
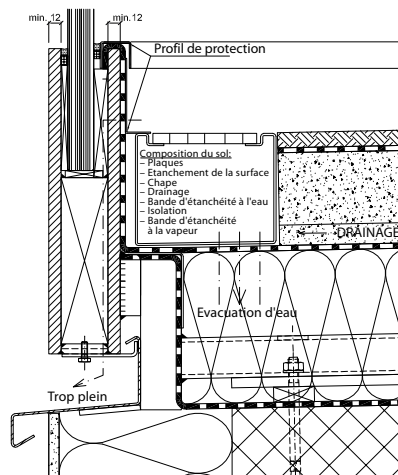
L'exutoire pour l'eau doit se trouver à la même hauteur que l'étanchement afin de garantir l'assainissement (Esquisse 2 et 3).

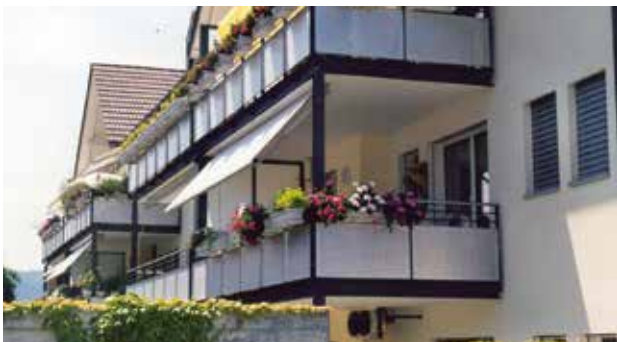
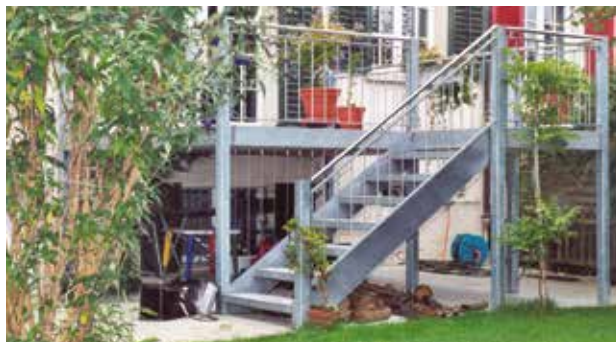
1, 2
Sélection d'objets affectés – balcons et escaliers extérieurs

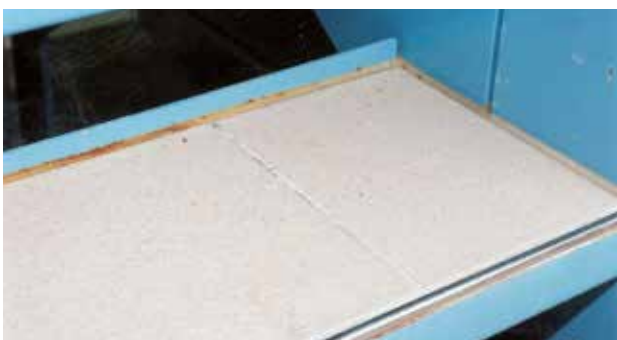
5
Éléments de construction affectés – construction cadre du balcon, poteaux de balustrade du balcon et girons d'escalier extérieur

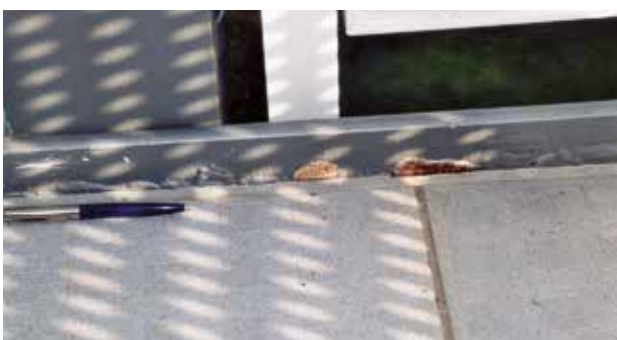
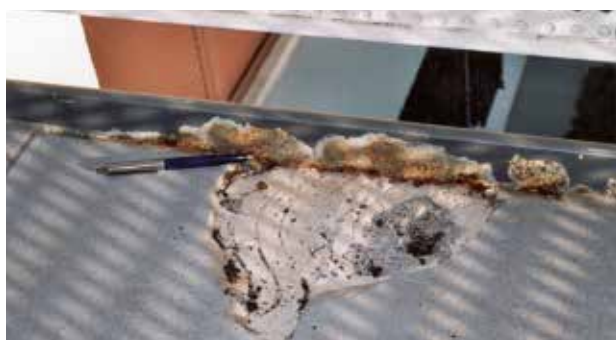
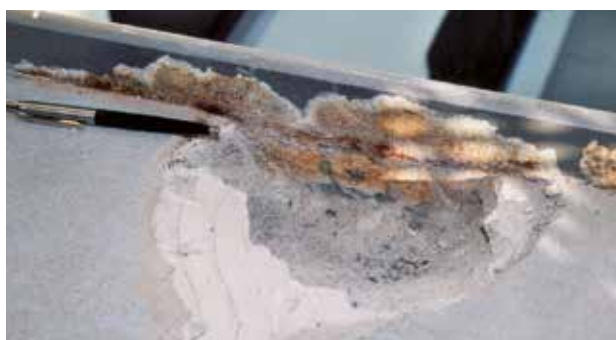
7, 8, 9
Images de dommages – état d'origine, après enlèvement des plaques de sol, après enlèvement de la structure entière du sol jusqu'au béton OK

En règle générale, les apparitions de corrosion sur la structure d'acier peuvent être constatées dans toutes les zones d'intempérie directe ou indirecte des balcons, des escaliers extérieurs et des terrasses. Les zones d'apparition de corrosion se limitent à la zone de contact entre le sol en plaques et la structure d'acier, c'est-à-dire du bord supérieur du béton jusqu'au bord supérieur du sol en plaques. Le point de départ typique de la corrosion est la transition du ciment de revêtement du carrelage, c'est-à-dire dans la zone de contact avec le mortier-colle. Des apparitions de corrosion typiques sont le bullage, le noyautage et le détachement de la couche organique ainsi que la formation de rouille blanche et rouge. En général, les dimensions de l'attaque de corrosion constatée sont faibles et n'ont pas d'importance pour la capacité portante de la structure d'acier. Pourtant, en ce qui concerne l'esthétique, ces apparitions ne sont pas tolérables et elles doivent ainsi aussi être qualifiées comme dommage de corrosion.

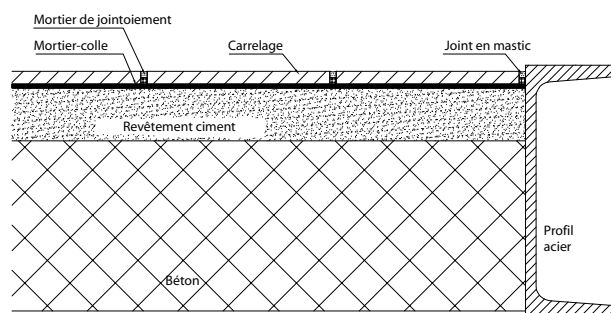
Esquisse 4

Dans le cas des balcons examinés, la structure du sol typique au-dessus du béton de structure a l'aspect suivant (esquisse 4): Le carrelage est collé sur le revêtement ou bien la couche d'égalisation à base de ciment avec du mortier de ciment traité synthétiquement et jointoyé avec du mortier. Le raccord entre les plaques de sol et la structure d'acier est jointoyé à la surface avec du mastic. Dans les cas d'endommagements examinés, en règle générale, des produits en matière élastique durable à un composant à base de silicone ont été utilisés. La structure des escaliers extérieurs avec des limons et cuves en acier est identique.

Dans la plupart des cas, aucune couche spéciale d'étanchement n'est incorporée dans la structure du sol en plaques ou bien les raccords d'un étanchement existant à la structure d'acier manquent.

En règle générale, après avoir enlevé les plaques des balcons et des escaliers extérieurs, un support humide à trempé d'une consistance friable apparaît. Seul cette situation – du ciment mouillé ou humide en contact avec la structure d'acier – doit être classifiée comme extrêmement critique pour les systèmes de protection anticorrosion.

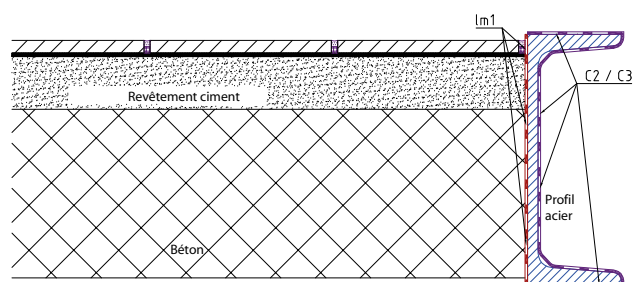
Esquisse 5

Ainsi, pour les surfaces de vue des structures d'acier, la protection anticorrosion en règle générale s'est effectuée selon la norme actuelle. En ce qui concerne la protection anticorrosion organique, le problème des bâtiments examinés est causé par le fait qu'en tout cas les couches de finition et en quelques cas la couche de fond sont appliquées à charge du client et ainsi, elles ne sont pas appliquées sur la surface entière (esquisse 5).

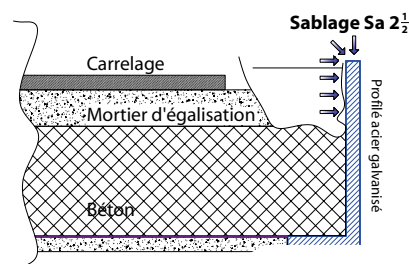
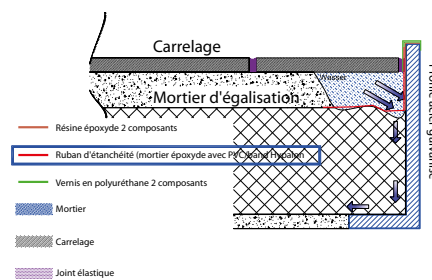
Assainissement des objets affectés – travaux préparatoires (a), étanchéité et reconstruction de la protection anticorrosion

L'assainissement partiel des bâtiments affectés peut se dérouler de la manière suivante (esquisse 6+7):

- 1) démontage d'un ou deux rangs de plaques, y compris le piquage du mortier-collé et du revêtement de ciment (mortier d'égalisation).
- 2) l'élimination complète des produits de corrosion, des restes de mortier, de revêtement et de galvanisation (si possible toujours avec sablage Sa 2½).

- 3) reconstruction de la couche de protection anticorrosion et étanchement de la zone de raccord à la structure d'acier par une couche de fond en résine époxyde à deux composants, application d'un ruban d'étanchéité et application d'un enduit protecteur de vernis en polyuréthane à deux composants.
