Fiche technique TK 001

Protection anticorrosion d'éléments de construction
en acier pour balcons et terrasses en rapport
avec des sols en plaques

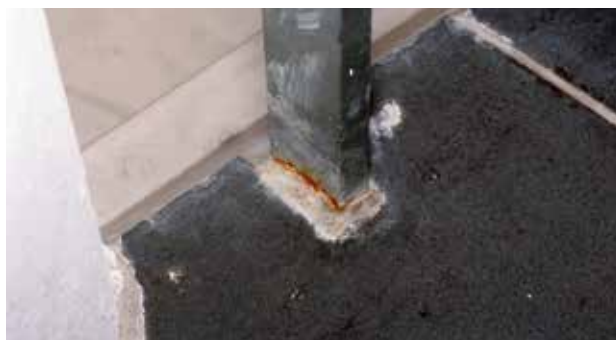
4

Les dommages fréquents des éléments de construction en acier de balcons, terrasses et d'escaliers extérieurs dus à la corrosion se produisent typiquement en rapport avec des sols en plaques (figures 4).

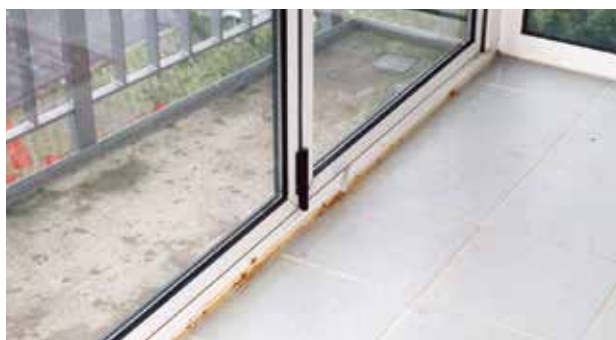
6

Seul les zones des structures d'acier qui se trouvent en contact directe avec le sol en plaques sont affectées par les apparitions de corrosion. D'une part, il s'agit des constructions de cadre et des poteaux de balustrade de balcons et de terrasses, de l'autre part il s'agit des girons et des limons des marches d'escaliers extérieurs (figures 3–5). En cas de vitrages de balcon, des cas spéciaux de profils de cadres sont aussi connus (figure 6).
